**MUSEU ANTROPOLÓGICO  
UNIVERSIDADE FEDERAL DE GOIÁS**

**Laudo Técnico:** Avaliação da área expositiva; reservas técnicas e laboratório de conservação e restauro do "*Museu Antropológico - UFG*".

**Período:** 08/04 a 12/04/96

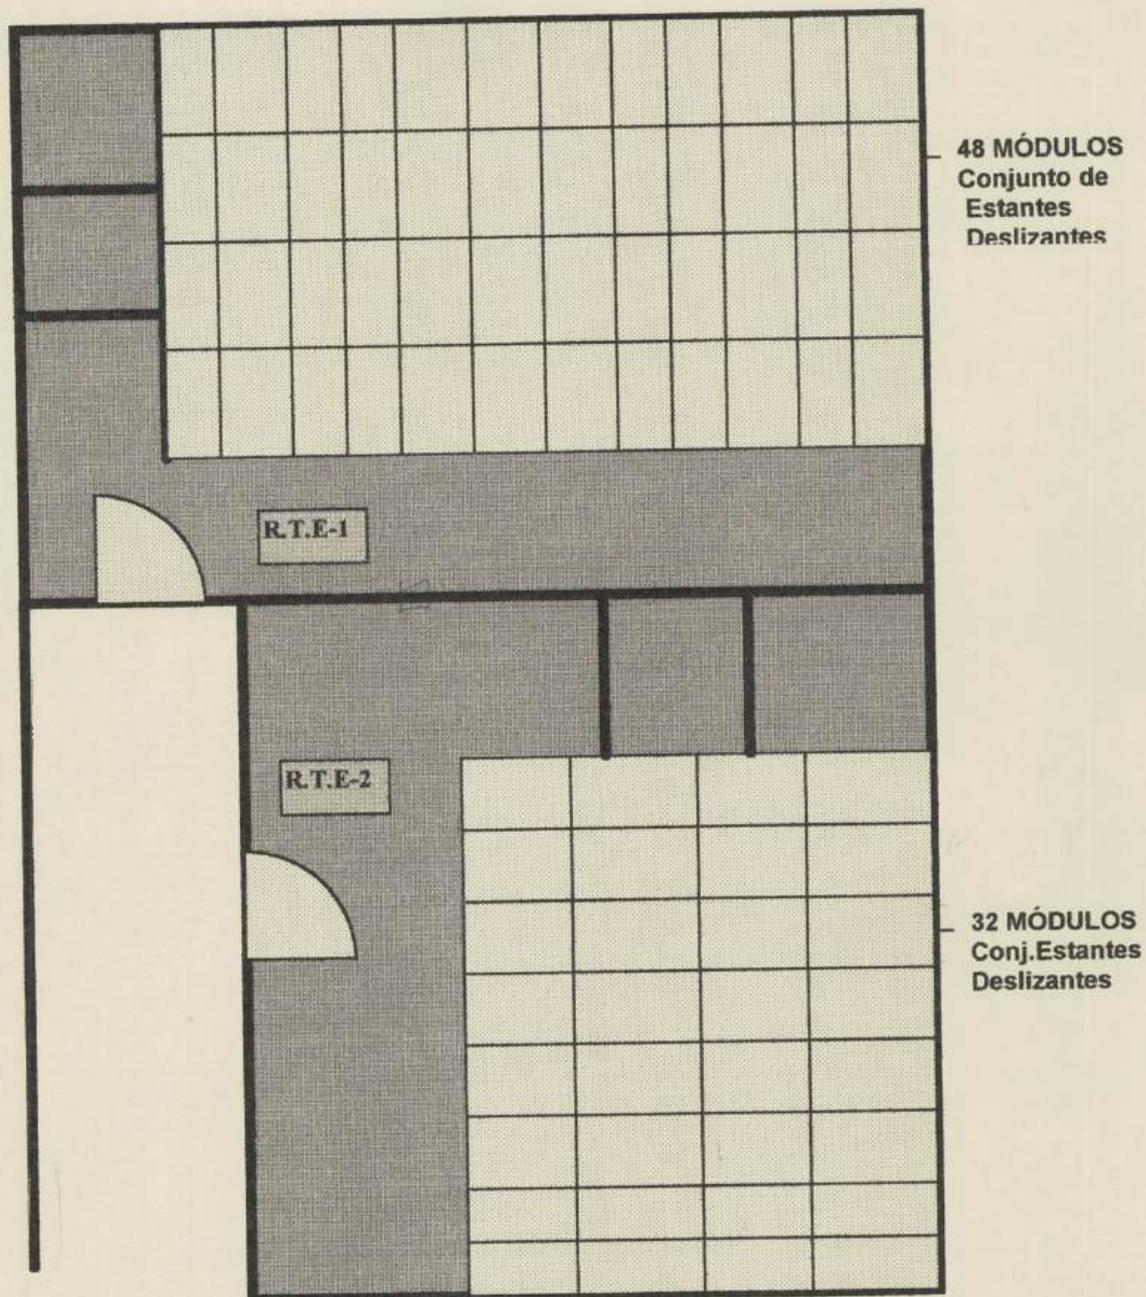
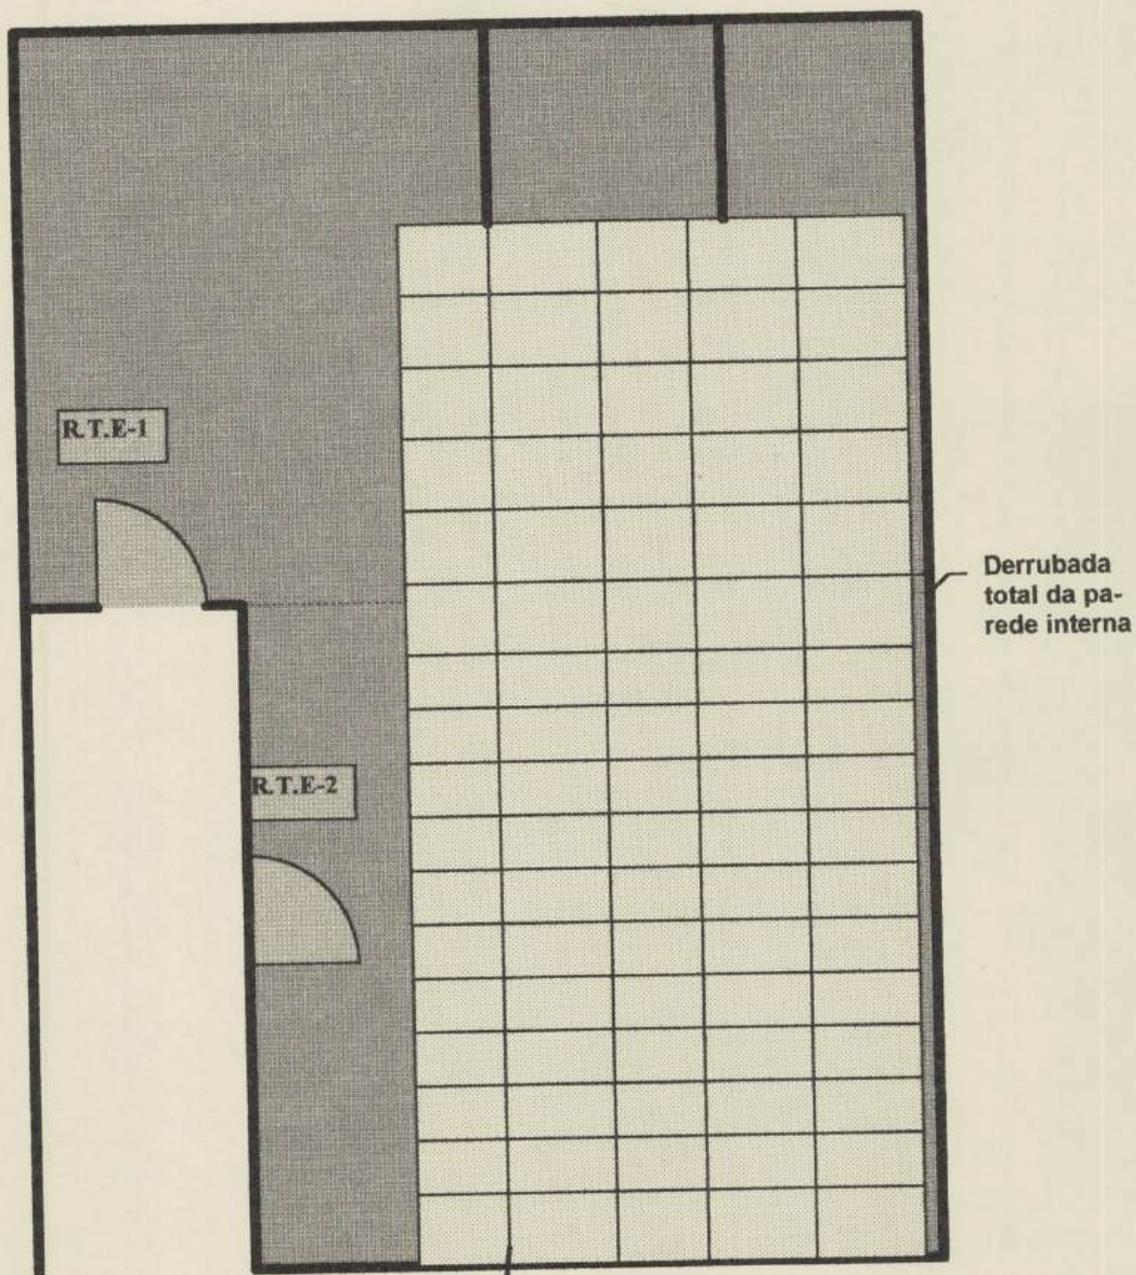
## 2- ÁREA DE RESERVA TÉCNICA ETNOGRÁFICA (Estudo 2)

85 MÓDULOS - Conj.Estantes Deslizantes

Obs. A derrubada da parede somente será interessante se for total, pois desse modo o aproveitamento do espaço será melhor. Caso contrário, a derrubada parcial da parede não permitirá a colocação de muitos módulos.

.A reunificação das salas RTE-1 e RTE-2 depende da possibilidade da abertura total da parede interna, caso contrário haverá mau aproveitamento do espaço (**Estudo 1 e 2**);

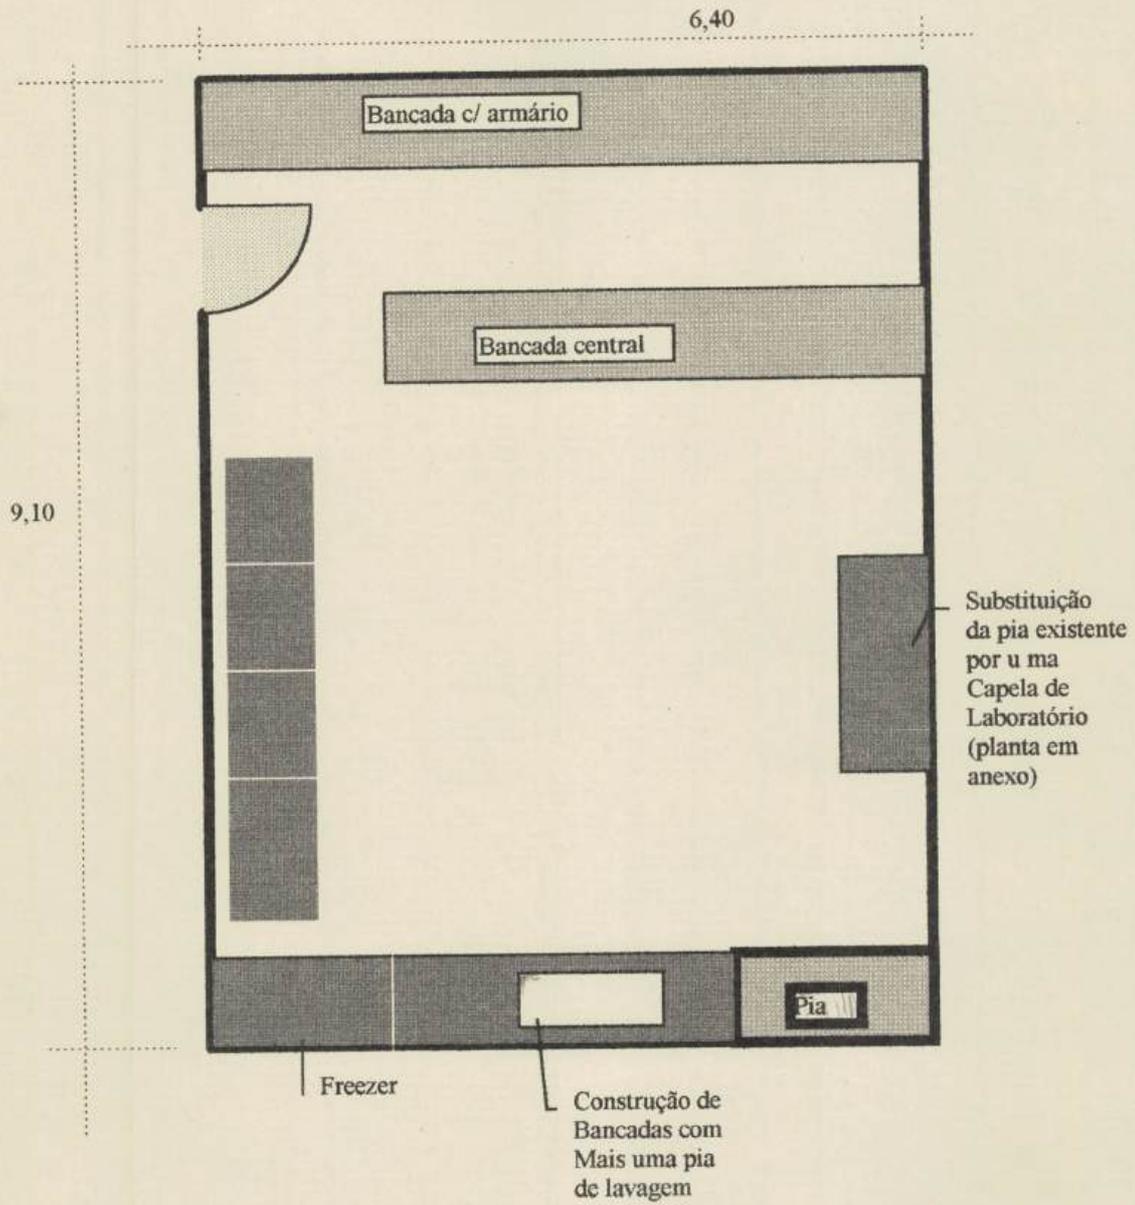
### 3- LABORATÓRIO DE CONSERVAÇÃO E RESTAURO (Planta 3)

Área existente

Área a construir

.Construção de uma capela de imunização (projeto do ETA em anexo) ou aquisição de uma capela já pronta;

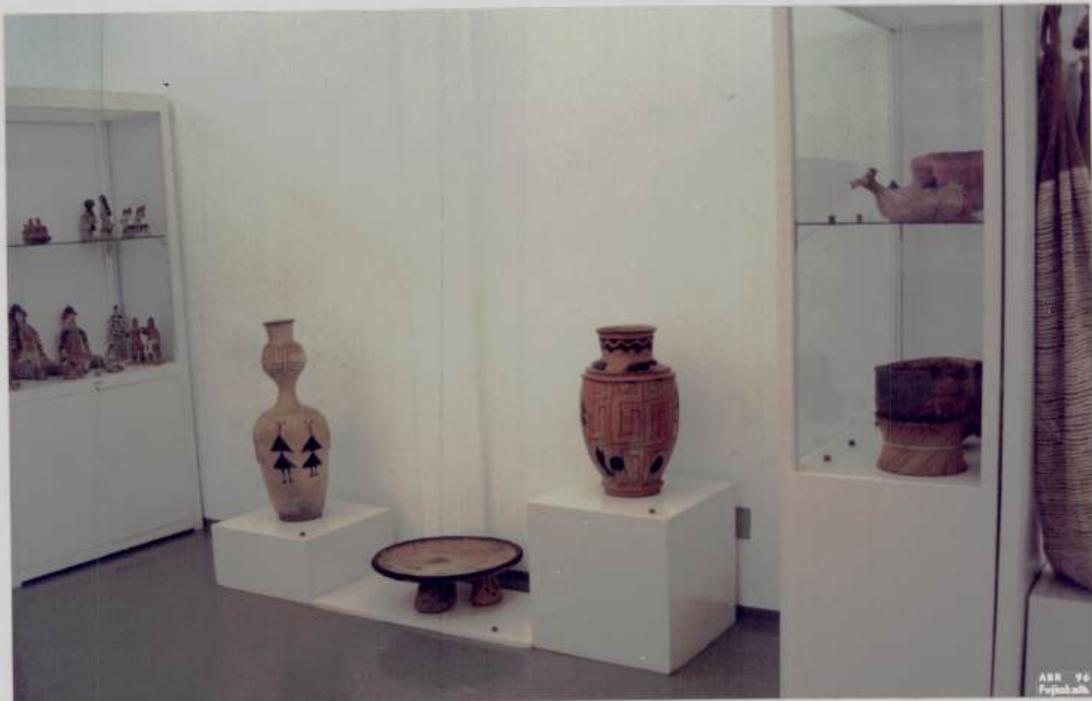
Foro 2 - Artefatos de cerâmica

.As peças de cerâmica localizadas em suportes de madeira não apresentam nenhum sistema de fixação, estando expostas a acidentes devido ao contato direto com o público;

.Uso de massa de fixação transparente e incolor (uso odontológico/natação) nas bases dos suportes de cerâmica para evitar instabilidade, quedas e acidentes provocados pelo público;

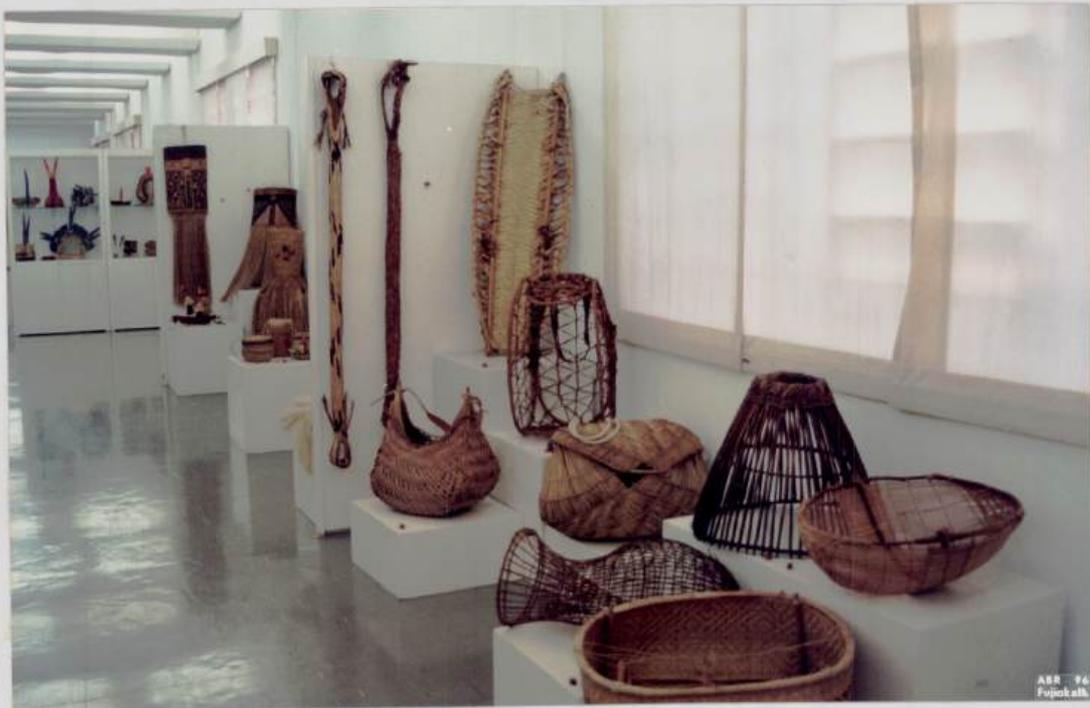
Foto 3 - Detalhe das peças em cestaria expostas

.Algumas peças confeccionadas em tecido; palha e plumária encontram-se apoiadas diretamente nos suportes de madeira, acarretando esforço estrutural das fibras em contato com as quinas e as bordas;

.Uso de almofadas e/ou enchimentos para evitar atrito e marcas nos tecidos apoiados diretamente sobre os suportes de madeira;

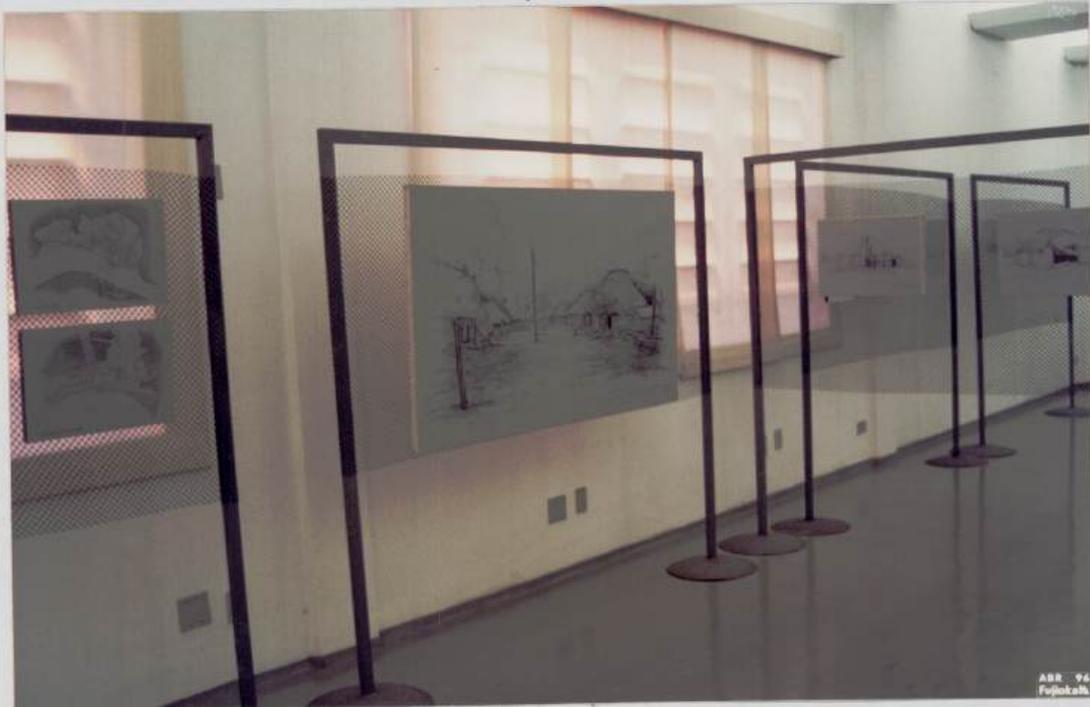
Foto 7 - Detalhe dos suportes museográficos

.A utilização de estruturas metálicas revestidas com tela sintética (SE-2), utilizadas como suporte de quadros e painéis explicativos, apresentou um resultado satisfatório, evitando o ataque de insetos;

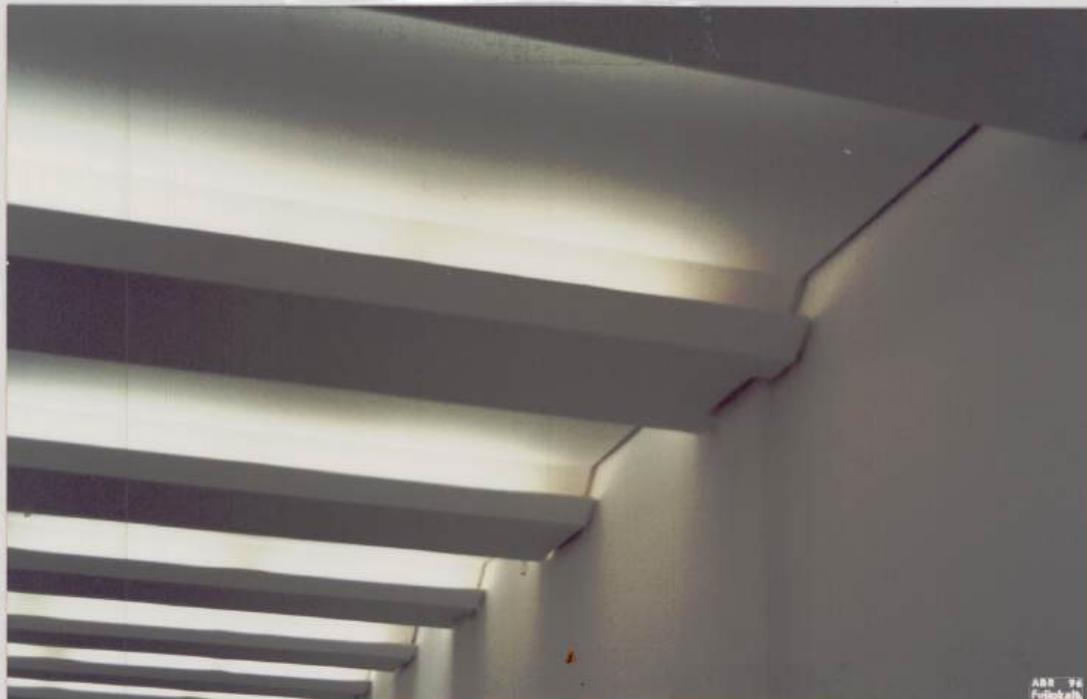
Foto 8 - Detalhe do sistema de iluminação

.Os níveis de iluminação medidos através de um luxímetro digital apresentam índices razoáveis, em torno de 150 LUX na SE-1 e 170 LUX na SE-2, demonstrando uma eficiência na aplicação do filtro UV nas janelas; uso de cortinas e utilização de luz fria (fluorescente) não incidente;

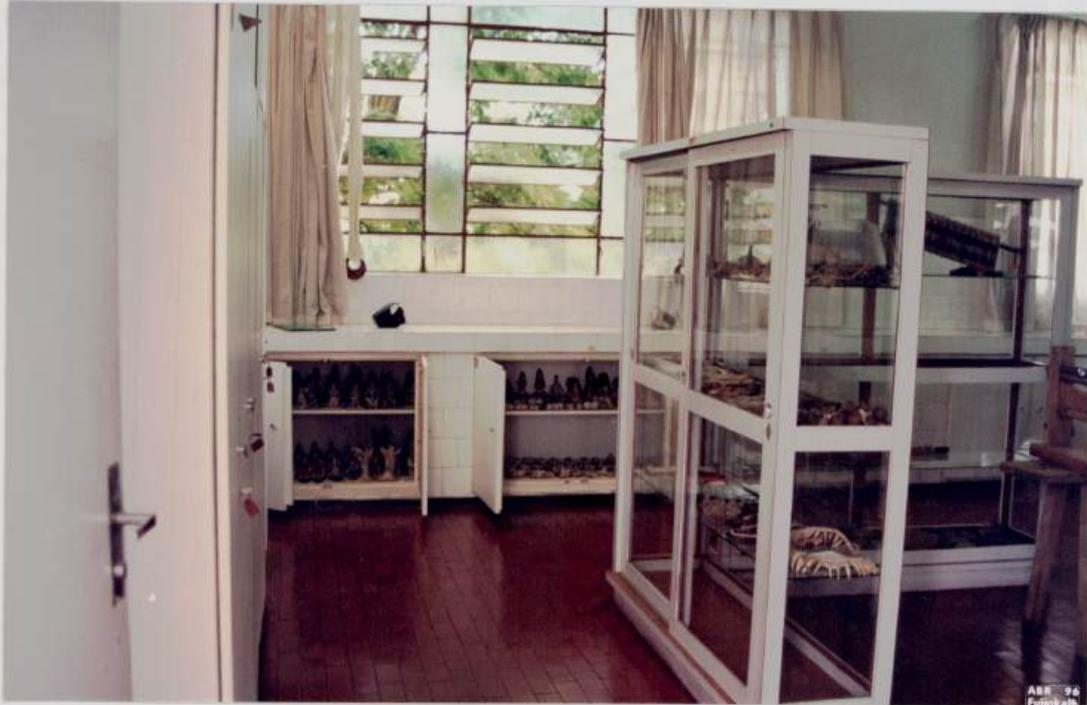
Foto 1 - Área de janelas

.Todas as áreas de RT apresentam níveis de temperatura elevados devido à incidência solar e à deficiência de ventilação cruzada, promovendo um efeito estufa;

.Colocação de telas finas transparentes na janela externa para evitar a entrada de insetos. Colocar *trampas* (armadilhas) e supervisionar periodicamente o interior das estantes;

.A colocação de *breeze* nas janelas das RTE e RTA poderá auxiliar no controle de incidência direta da luz solar;

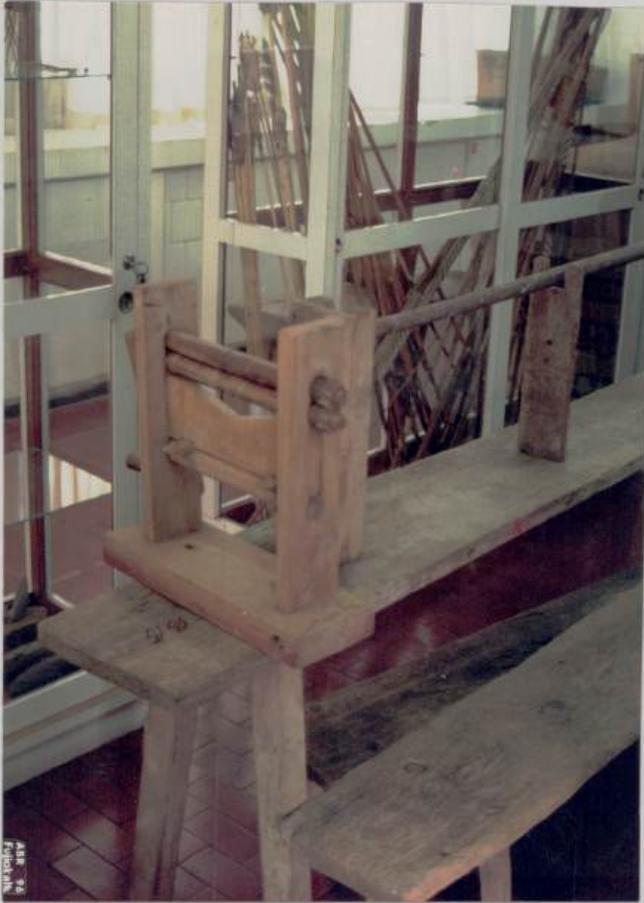
Foto 3 - Armários centrais

.Os suportes utilizados para a guarda de material etnográfico, na maior parte confeccionados em madeira, são inadequados e insuficientes; foram observados ataques de cupins de solo e presença de coleópteros em vários pontos, tanto na RTE-1 quanto na RTE-2;

.Propomos a substituição das atuais estantes de madeira por conjuntos de estantes de aço deslizantes, ideais para a compactação do acervo e apropriados para a guarda de material etnográfico. Este sistema permite desenhos de módulos específicos conforme as características dos objetos - flechas; plumárias; urnas -, sendo ideal para acondicionar os artefatos por grupos materiais de características semelhantes (Anexo 1 e 2);

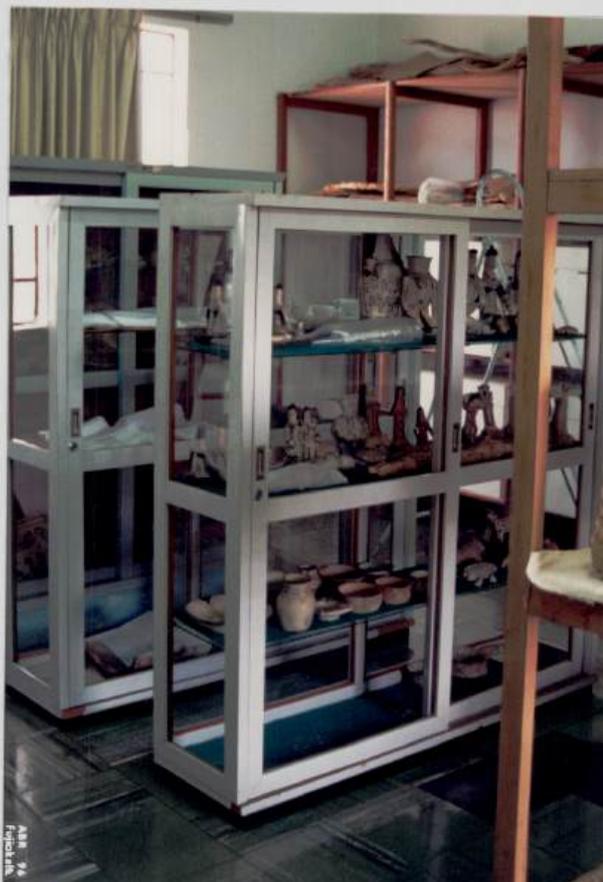
Foto 8 - Cerâmica

.O espaço das RTE é insuficiente, fazendo com que o acervo também seja guardado em outras áreas do museu. Uma parte das coleções confeccionada em cerâmica encontra-se alocado irregularmente no Laboratório de Conservação, área de circulação constante e de manipulação de produtos químicos;

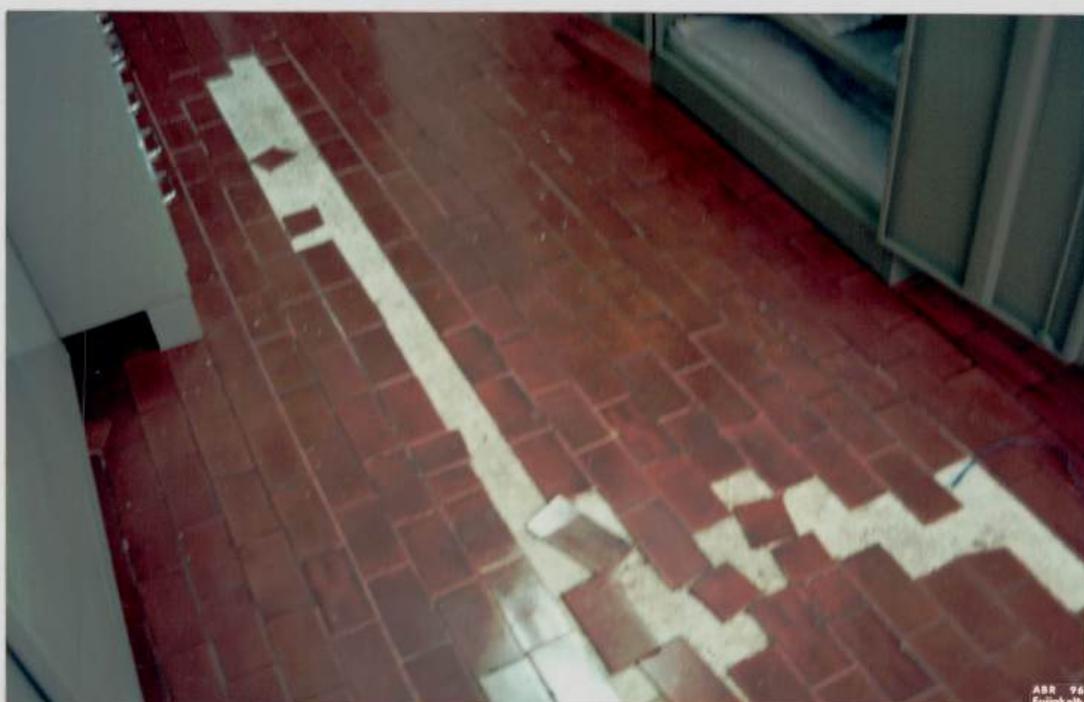
Foto 9 - Detalhe do piso em desprendimento

.A substituição do piso de cerâmica e paviflex por um piso de plurigoma é interessante, uma vez que verificamos o desprendimento destes revestimentos nas salas da reserva; o plurigoma apresenta como características a resistência ao desgaste, ser antiderrapante e a possibilidade de uma fixação permanente, diretamente sobre a argamassa;<sup>1</sup>

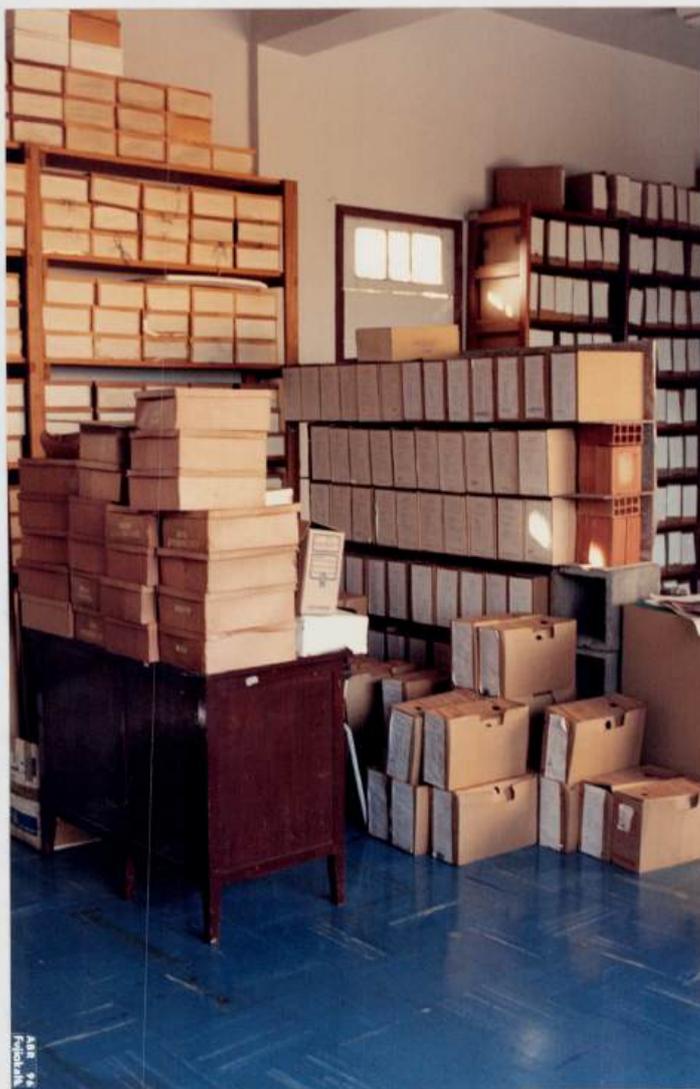
Foto 13 - Detalhe da sala

.A RTA, localizada no segundo piso entre dois laboratórios de pesquisa, está estruturada em um espaço inadequado, uma vez que o peso do material coletado - líticos e cerâmica - está comprometendo a estrutura física do prédio, não projetado para receber uma carga elevada, fazendo com que apareçam rachaduras e evidências do esforço estrutural das paredes e vigas que sustentam esta sala. Além da sobrecarga, a sala utilizada como RTA não apresenta privacidade, estando localizada em uma área de circulação constante;

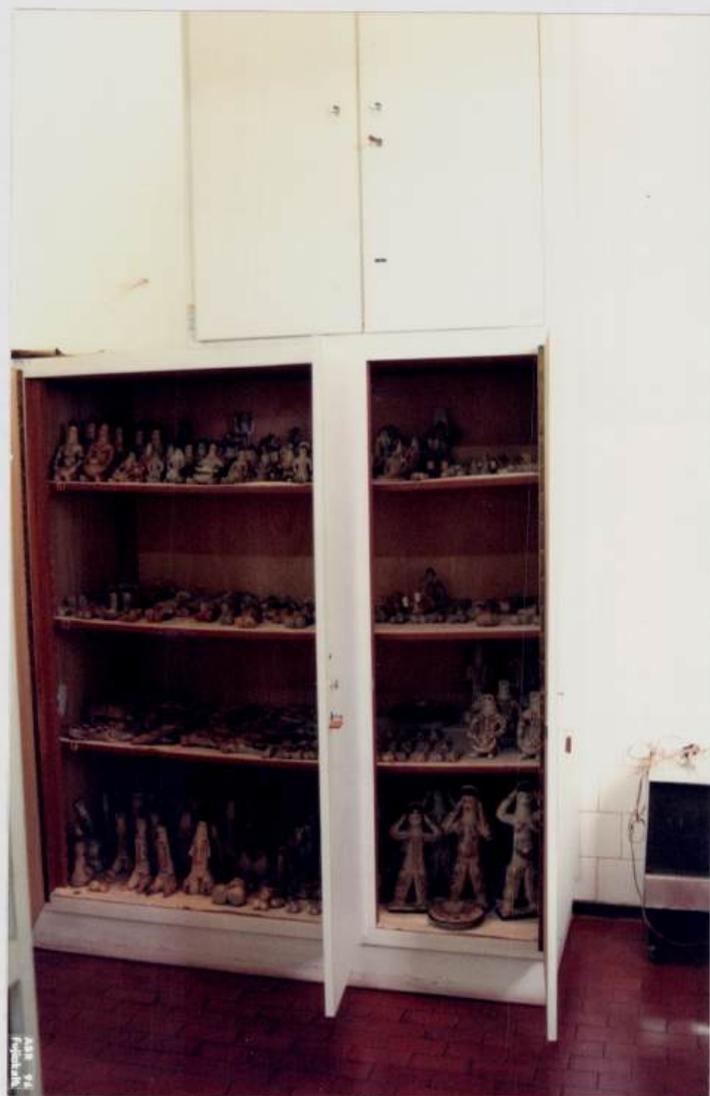
Foto 3 - Armário com acervo dentro do LCR

.Várias peças pertencentes ao acervo estão sendo guardadas neste local; tal procedimento não é recomendado por esta ser uma área de circulação constante e de manipulação de produtos químicos;

.Remoção do acervo guardado nesta área para um local específico (Reserva Técnica);
